# 新乡卫滨河南凯宝生物技术有限公司 “4.28”一般机械伤害事故调查报告

新乡市政府事故调查组

2026 年 7 月

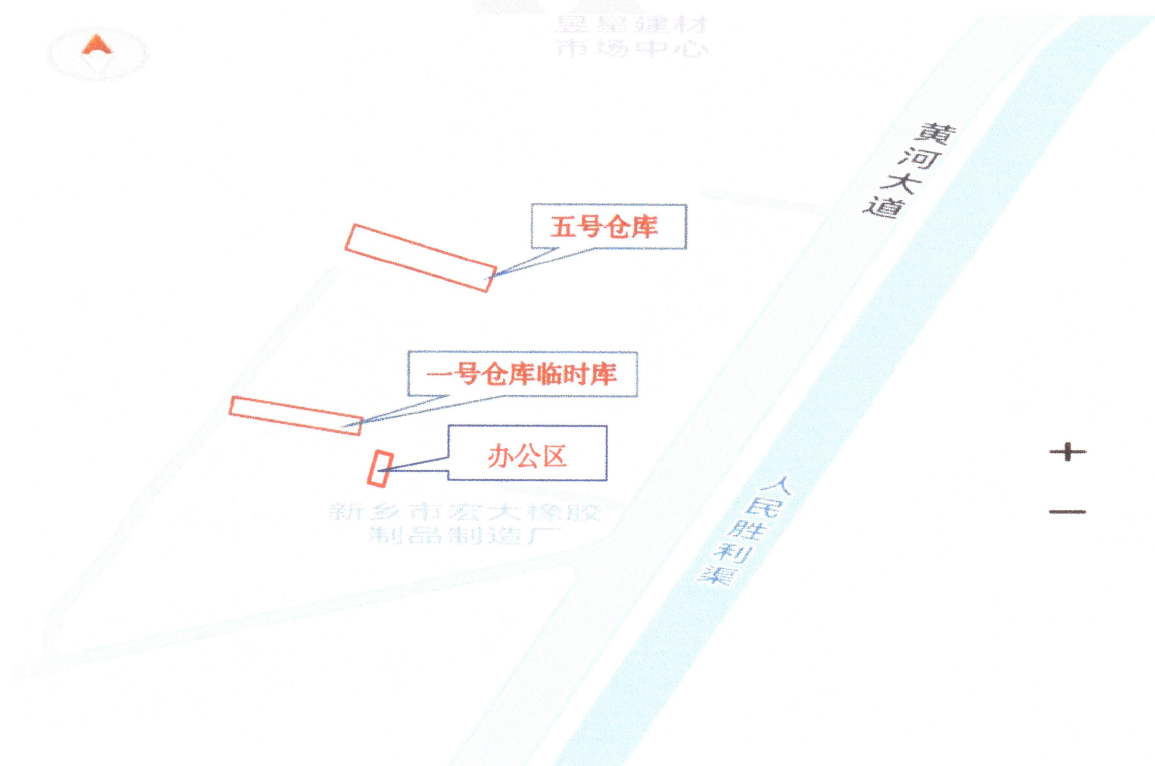
图 1 凯宝公司平面位置图

凯宝公司所租赁厂房为市农资公司位于卫滨区十五里堡农资配送中心的五号仓库（见图1），面积约500平方米，土地及房屋权属均为市农资公司。

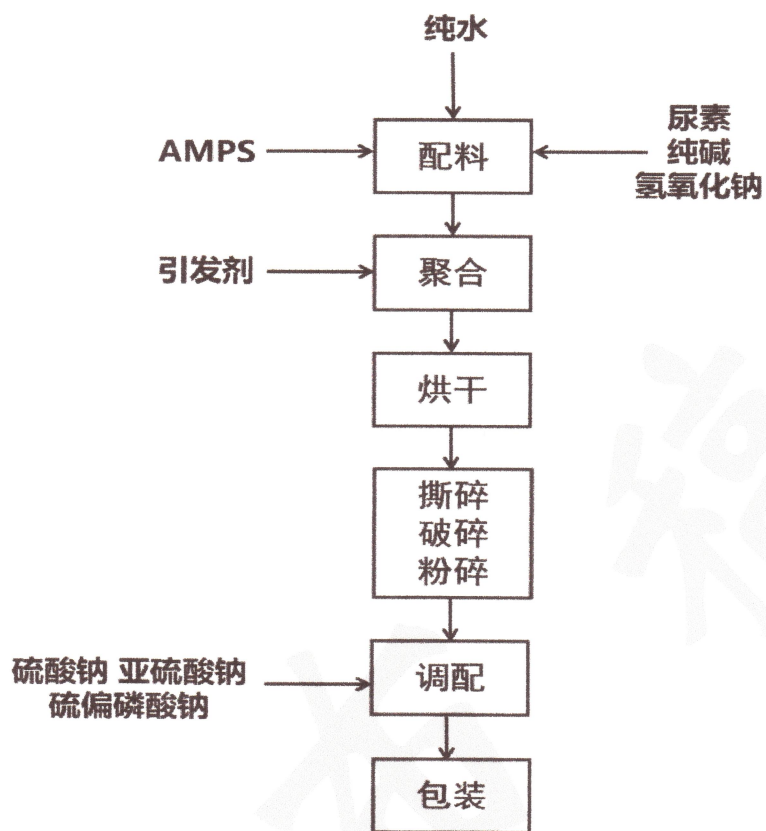
图 2 工艺流程示意图

2. **生产工艺及流程。**以 2-丙烯酰胺基-2-甲基丙磺酸（简称 AMPS）为聚合单体，亚硫酸氢钠（多用）或过硫酸铵为引发剂，经过化学反应、烘干、撕碎、破碎、粉碎、调配、包装得到聚 2-丙烯酰胺基-2-甲基丙磺酸钠产品，产量约 800 公斤/天。

具体工艺流程为：按配方量先将纯水打入 3 立方米搅拌罐，依次加入尿素和 AMPS（配液中质量分数约 30%），开启电搅拌，夹套循环水降温，再加入纯碱及少量氢氧化钠调节 pH 值至 7，得到配料液。约 3 小时完全溶解后，从搅拌罐底部放料至 200 升黄色塑料桶内。然后用灌装机将桶内配料液打入塑料盆中计量，向盆中加入引发剂，再倒入聚合槽内。聚合槽共 6 个（见图 3），上宽 1.5 米、下窄 1.4 米、深约 0.3 米。聚合槽通过电动轨道进入聚合间反应约 20 分钟，得到尺寸为 1.3 米×0.6 米×0.03 米、重约 5 公斤的聚合物板（见图 4）。人工取出聚合物板放在传送带上，送至烘干机房，在约 120℃ 下烘干 20 分钟。烘干后的聚合物板在室内地面晾置一段时间（或用风机直接吹），然后投入撕碎机。撕碎后的料块经传送带送至破碎机，破碎后的颗粒落入收集桶内，再抽至粉碎机中粉碎，随后装入吨包。最后运至包装间，加入硫酸钠、亚硫酸钠及六偏磷酸钠进行调配、包装后外售。

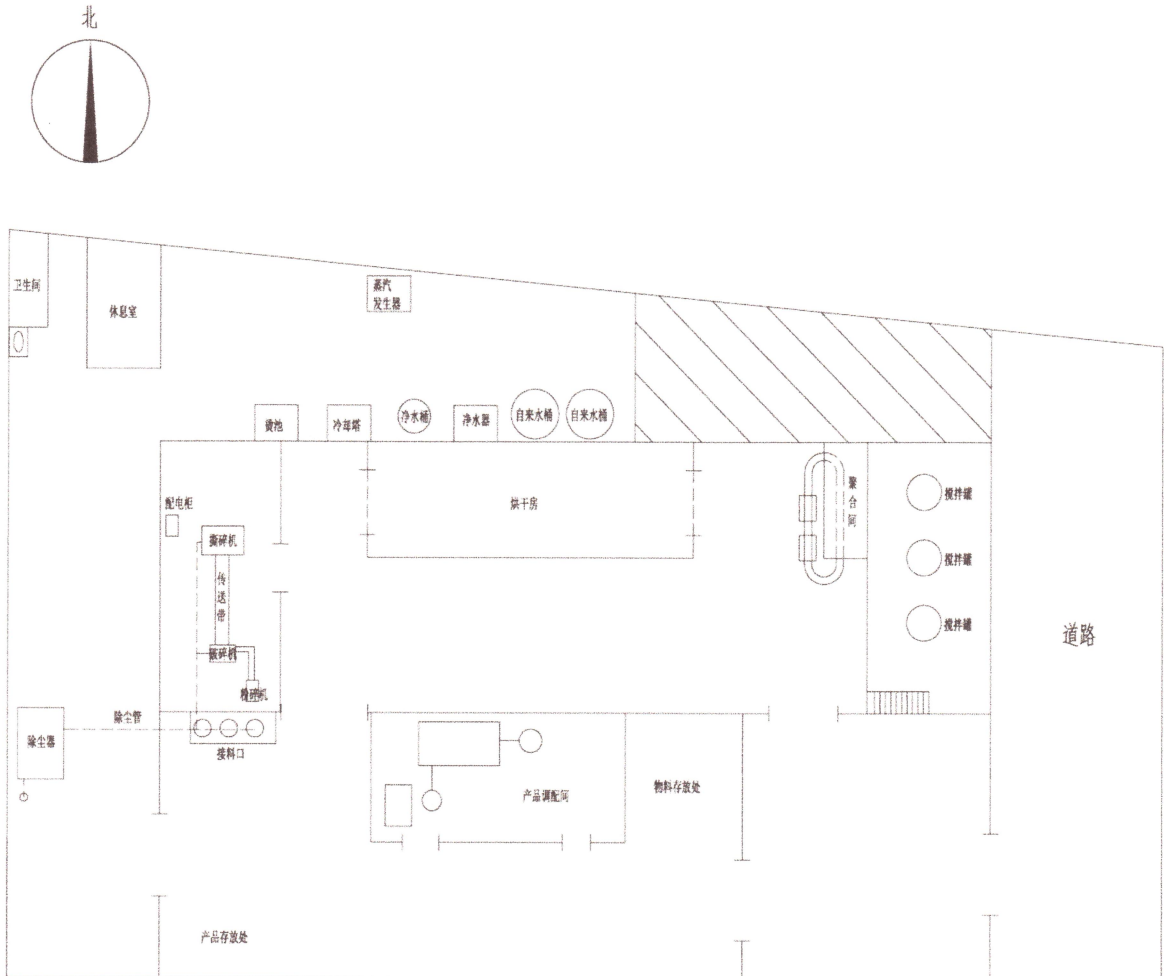
图 5 涉事车间总体平面布置图

3. 涉事车间布局情况。凯宝公司利用五号仓库原有建筑物作为主生产车间，彩钢瓦棚区作为生产辅助区域，用于物料储存、

调配和布置生产辅助设施。

主生产车间东西呈长方形(38.2 米×12.5 米, 约 500 平方米), 内部分东、西两部分。由东向西依次布置 3 台直径 1.6 米×2.2 米、体积为 3 立方米搪玻璃搅拌釜、聚合间(5.1 米×2 米×3.4 米)、烘干机房(15 米×5.1 米×3.4 米, 内有烘干机)、粉碎间(12.5 米×5.5 米×3.4 米)。

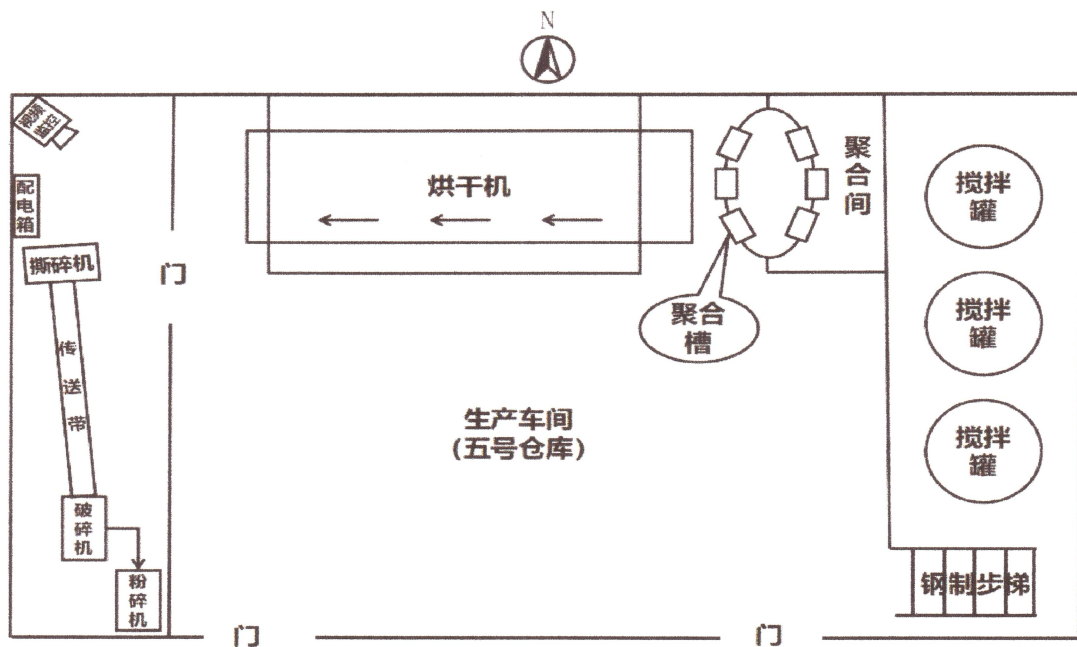
图6 生产设备布置图

(1) 涉事粉碎间情况。粉碎间位于主生产车间最西侧，是由高 3.4 米的隔板分隔出的独立隔间，长、宽、高分别为 12.5 米、5.5 米和 3.4 米，占地面积约 70 平方米。室内由北向南依次布置有：撕碎机配电箱 1 个、撕碎机 1 台、物料传送带 1 条、破碎机 1 台、粉碎机 1 台。该隔间主要用于聚合物的撕碎、破碎及粉碎加工，最终制成粉料。

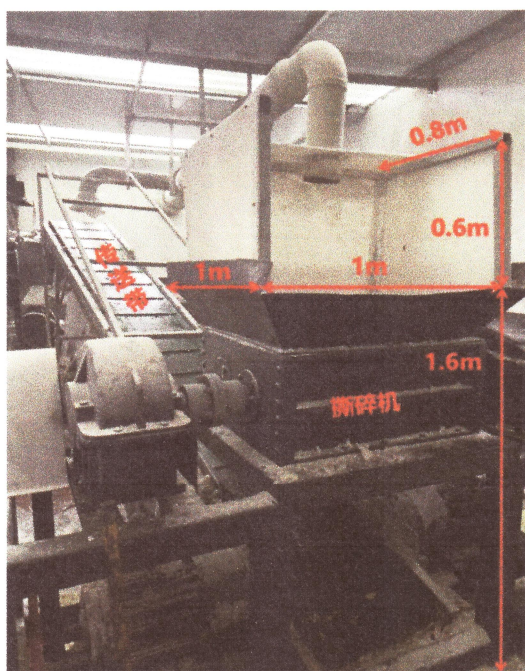
图 7 撕碎机外观图

(2) 涉事设备情况。涉事设备全名为双轴撕碎机，由谢成新于 2025 年 2 月在山东济宁琉璃井二手市场上购得，未见铭牌、使用说明书和产品合格证；该撕碎机设有独立的固定式电源开关箱。撕碎机（见图 7）在粉碎间东西向摆放，为钢制设备，由焊制的钢支座、两台电动机、两台减速机、两套辊轴、受料仓等部

件组成，总长 2.6 米、宽 1 米，投料口距地面 1.6 米，加吸尘罩后总高 2.2 米。撕碎机由双电机驱动的减速机提供动力，使两组独立刀轴逆向旋转，刀轴上的刀盘相互咬合过程中产生剪切力，实现物料的撕碎和向下挤压（见图 8），从正下方出料口排出，再由物料传送带配合传送至破碎机。

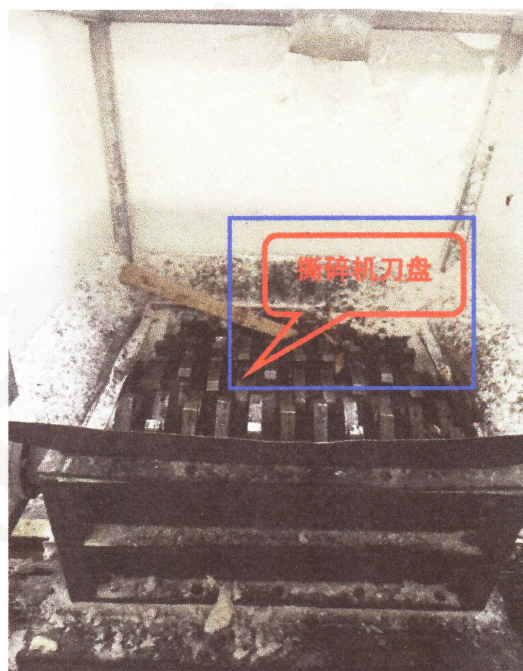
图 8 撕碎机受料仓

经调阅现场视频和调查询问，排除人为因素。认定事故直接原因为：撕碎机受料仓口安全防护装置缺失，致使危险区域完全暴露；在设备连续运转状态下，作业人员冒险将手伸入撕碎机刀盘运行区域下压被卡住的大块料板，其手部瞬间被高速旋转的刀盘咬合卷入，导致身体被拖入刀盘中致死。

1. 设备风险暴露。撕碎机受料仓口未安装联锁式急停防护装置<sup>[12][13]</sup>或栅栏等安全卫生防护装置<sup>[14]</sup>，导致高速旋转的刀盘完全

裸露，危险区域无任何物理隔离。

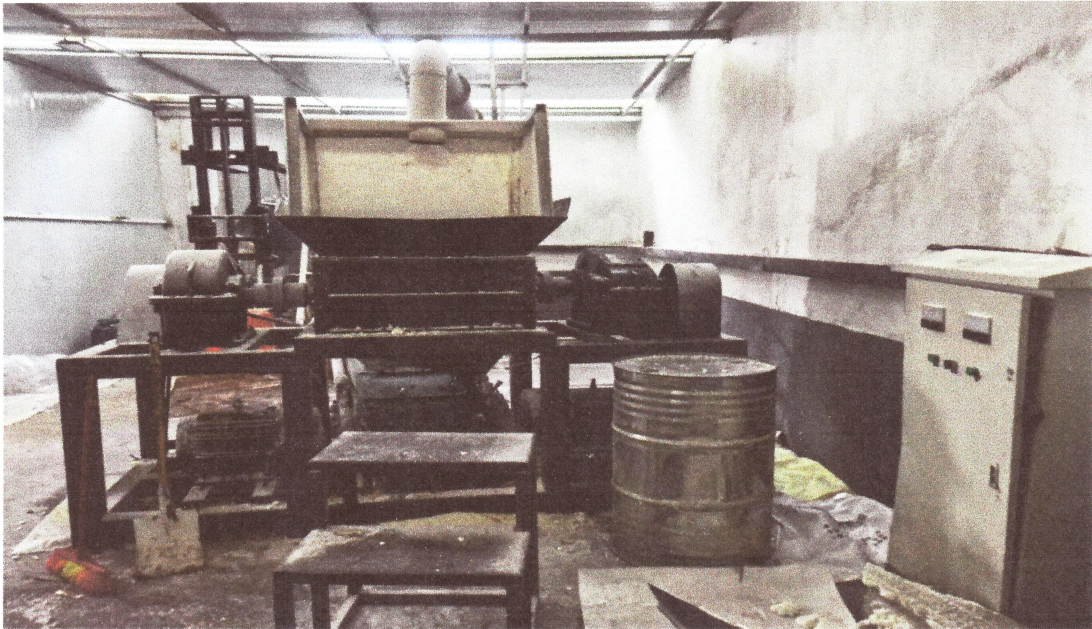
图 9 事故现场图

事发地点位于凯宝公司生产车间西侧的粉碎间内。撕碎机受料仓正面无安全防护栏；撕碎机及周边未见安全警示标志，未张贴安全操作规程，铭牌被涂漆覆盖，未见说明书；撕碎机前的托

盘堆垛机上叠放一摞未投的聚合物板，旁边有白铁皮油桶、高0.7 米的可移动金属踏步台。
